ACUEDUCTO OROSI: UNA EXPERIENCIA REGIONAL SOBRE IMPLEMENTACIÓN DE MEDIDAS DE PREVENCIÓN Y MITIGACIÓN

Ing. Arturo Rodríguez, M.Sc.

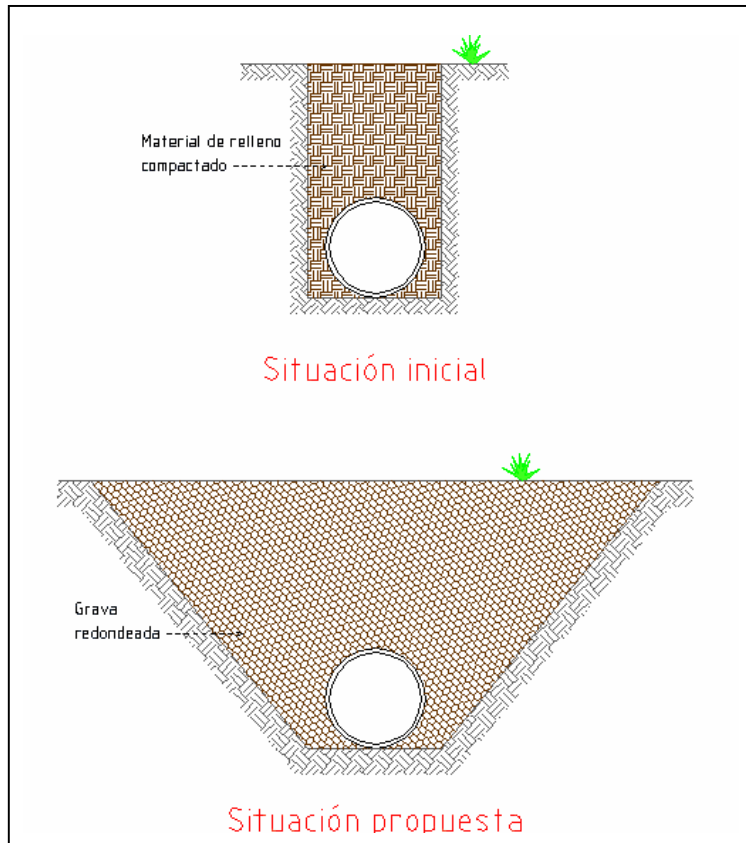
Figura 2. Recomendación implementada en el cruce de la falla Navarro

Se determinó que la falla Navarro es la más peligrosa para el acueducto, ya que puede generar desplazamientos relativos de hasta 50 cm, y corta al sistema en un punto de alta presión y difícil acceso. Además, la tubería se colocó dentro de un corte de roca, con paredes sólidas a 20 cm de la tubería, y la zanja de rellenó con un material compactado que limita cualquier movimiento de la misma.

En caso de ocurrir un rompimiento de falla de 50 cm, como el previsto, las paredes de roca someterían a la tubería a un efecto de tijera que sobrepasaría la resistencia del material, llegando a romperlo. La rotura generaría un escape de agua a enorme presión que desestabilizaría totalmente la ladera donde se ubica la tubería, formando una especie de cráter donde el acceso sería sumamente difícil.

Además, el caudal en la fuga sería tan alto que provocaría enormes velocidades y altas presiones negativas dentro de la tubería, lo que haría que ésta colapsara en otros puntos del sistema.

Una gran ventaja la constituye el hecho de que la tubería en el punto donde cruza la falla Navarro es de acero soldado. Este material ha demostrado un excelente comportamiento sísmico siempre y cuando tenga libertad de movimiento.

Para hacer el sistema más flexible se propuso cambiar la forma de la zanja (como se muestra en la Figura 2), dejándole pendientes a 45° y rellenándola con material redondeado que permita movimiento a la hora de

un sismo. La tubería podría entonces apoyarse contra cualquiera de las paredes o incluso salir a la superficie sin llegar a romperse.

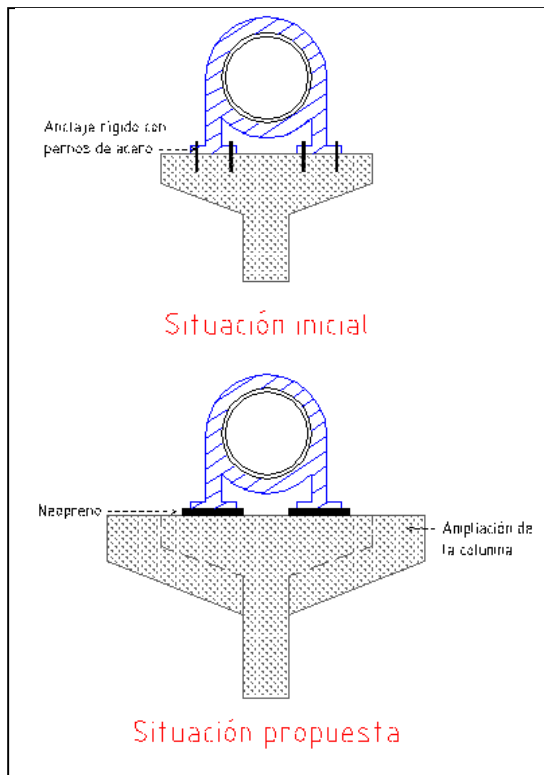
Figura 3. Flexibilización de estructura en el río Agua Caliente

El cruce de la tubería por el río Agua Caliente representaba un punto vulnerable, ya que tenía una configuración muy rígida, está ubicado muy cerca de la falla Navarro y tiene una altísima presión.

Para flexibilizar el sistema se ampliaron las columnas de apoyo y el sistema de soporte, que era rígido, se cambió a uno que permite movimiento de la tubería respecto a las columnas, como se muestra en la Figura 3.

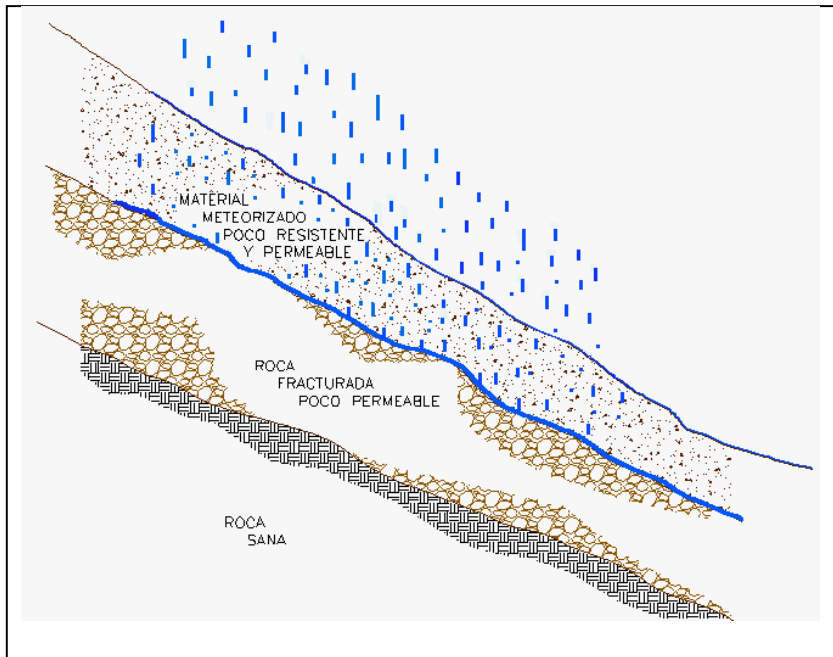
Figura 5. Condición geológica predominante

Los primeros 7 Km de la conducción se ubican en una zona de altas pendientes (mayores a 25° en algunos casos), fuertes precipitaciones ocasionales y una conformación hidrogeológica que favorece los deslizamientos, como se muestra en la Figura 5.

Como se aprecia en esta figura, el estrato más superficial, de unos 10 a 15 metros de espesor, está conformado por un material meteorizado, de escasa resistencia mecánica y alta permeabilidad. Al llover, parte del agua escurre y un alto porcentaje se infiltra a través del material permeable. El segundo estrato es prácticamente impermeable, por lo que el agua que infiltró al primer material no puede atravesarlo. En esa condición, el agua escurre en el contacto de ambos estratos, formando una superficie lubricada que facilita el deslizamiento del primero.

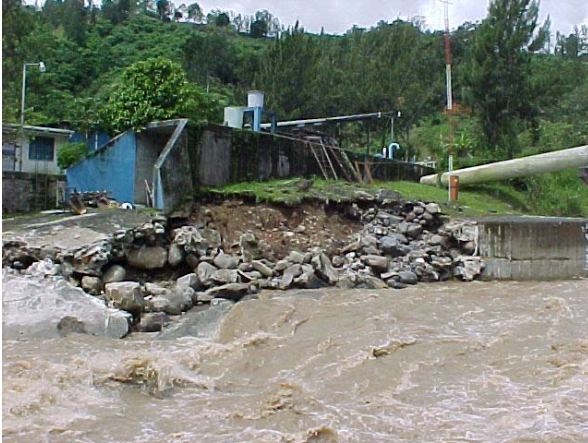
Foto 2. Daños en el paso del río Agua Caliente.

El punto más vulnerable en este sentido era el paso de la tubería por el río Agua Caliente, donde se construyó un paso elevado que redujo considerablemente el cauce del río. Aunque la estructura tenía suficiente

altura, la restricción del cauce provocaba alta velocidad del agua, socavación y daños a la estructura en épocas de lluvia (Foto 2). La solución planteada consistió en reducir al mínimo el tamaño de las obras de protección de columnas para devolver al río su cauce original. Esas protecciones fueron reconstruidas con concreto armado y reforzadas con tensores para evitar daños posteriores.

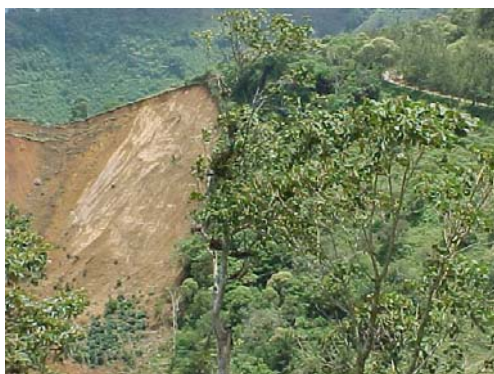
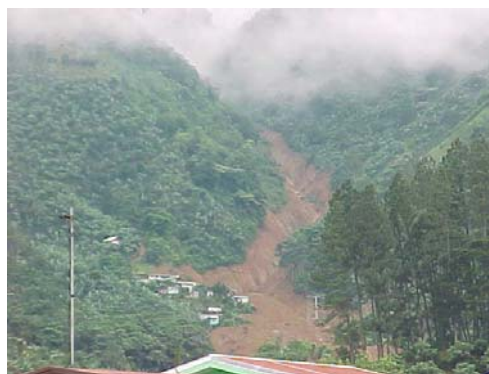
Fotos 3 y 4. Deslizamiento de Alto Loaiza en Orosi (set. 2002)

Esa situación se agravó cuando ocurrió un deslizamiento a finales del 2002 que provocó 7 muertes y mucha destrucción en Orosi (Fotos 3 y 4). Algunos vecinos y la prensa culparon al acueducto por el desastre. Sin embargo, se comprobó que el deslizamiento ocurrió lejos de la conducción y por efecto de una precipitación excesiva y de las condiciones hidrogeológicas mencionadas anteriormente.
